## Comune di Capraia e Limite

### PERIZIA LAVORI DI SOMMA URGENZA (Art. 140 D.Lgs n.36/2023)

Perizia del 11/04/2025. Intervento di somma urgenza per la messa in sicurezza della scarpata conglomeratica che si eleva immediatamente a monte delle abitazioni poste lungo via S. Allende a Capraia Fiorentina, per intervento di ripristino della rete paramassi esistente oggetto di cedimento, realizzato da ditta specializzata, a seguito dell'evento del 14-15 marzo 2025. ID SOUP 0640 - CUP I18H25000110004.

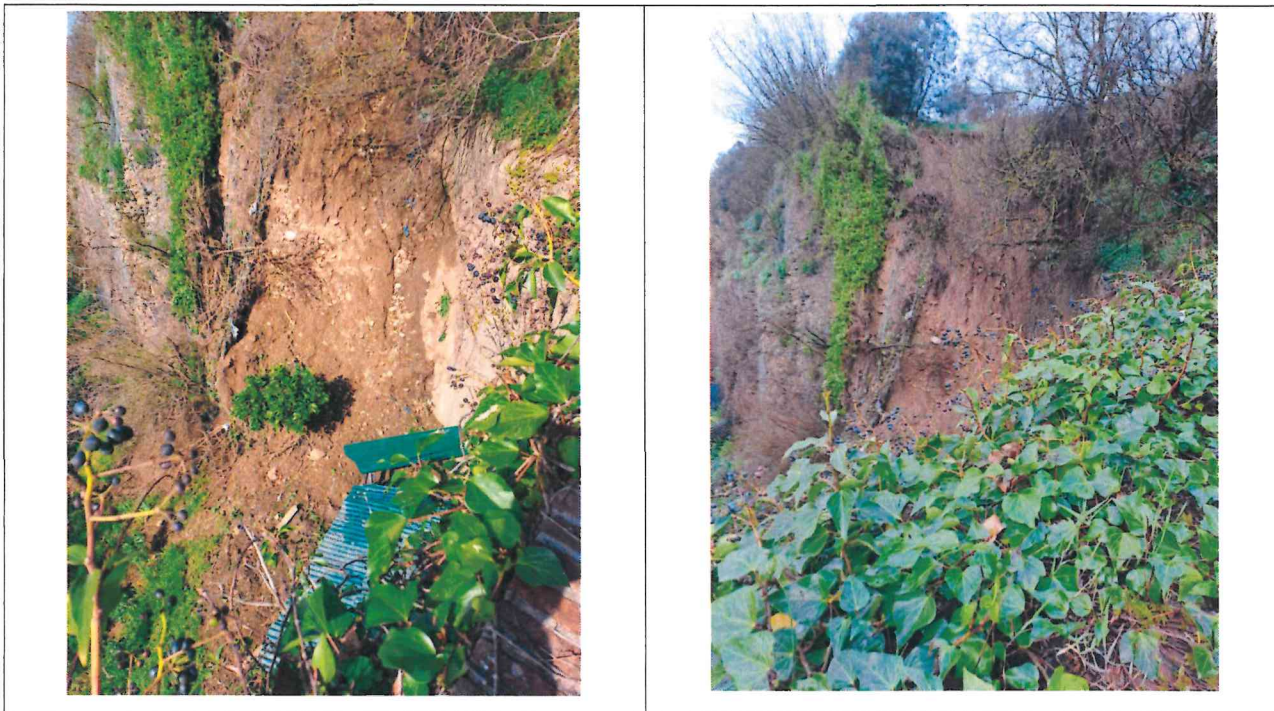
## DOCUMENTAZIONE FOTOGRAFICA

1) *Risulta il cedimento dei terreni di copertura in testa scarpata a causa di un'elevata saturazione idrica connessa alle intense precipitazioni verificatisi nella giornata del 14.03.2025. Tale cedimento ha determinato la perdita di efficienza delle chiodature di ancoraggio sommitale ed il conseguente collasso del sistema rete/cavi. La deformazione del rivestimento è stata tale da sfilare anche gli ancoraggi sul lato orientale lasciando la parete conglomeratica denudata, pertanto priva di protezione.*

*2) Gran parte del materiale mobilizzato è stato insaccato dalla rete deformata al piede della scarpata e attualmente genera stati tensionali tali da tramettere sollecitazioni incrementali anche alle opere in esercizio nel contiguo settore occidentale estendendo la criticità.*

Il fronte di dissesto, comprensivo della porzione ormai scoperta e di quella con rete danneggiata, presenta una lunghezza di 10.0 m ed un'altezza di 11.0 m.

La messa in sicurezza urgente del sistema di reti armate a protezione dell'abitato che si sviluppa lungo via S. Allende a Capraia F.na, danneggiata per una lunghezza di circa 10.0 m ed un'altezza 11.0 m, sarà attuata intraprendendo le seguenti azioni:

*a) esplorazione con rocciatori della parete, pulizia e taglio di arbusti sia in parete che al piede con lo stoccaggio delle ramaglie al piede, il loro sollevamento in testa e il loro smaltimento.*

*b) Riprofilatura della scarpata e del ciglio e svuotamento della sacca di accumulo basale e formazione di terrapieno al piede previa realizzazione di contenimento frontale mediante palizzata in legname sorretta da bare di acciaio infisse nel terreno.*

*c) rimozione della rete metallica e delle funi di acciaio danneggiate, sollevamento dei materiali in testa alla scarpata e loro smaltimento.*

*d) rivestimento della scarpata con biorete biodegradabile costituita da intreccio di fibre naturali, ancorata con 4 picchetti a mq in tondino Fe B 450 C d. 8 mm lunghi 25 cm e sovrapposizione ai bordi di 20 cm, escluso eventuale fossetto di ancoraggio a monte: di iuta, resistenza meccanica 5 kN/m, maglia 1-2 cm, peso 500 g/mq. Compresa la semina.*

*e) fornitura e posa in opera, da parte di personale specializzato rocciatore, in parete o pendice montuosa, di rivestimento costituito da rete metallica zincata a doppia torsione a maglia esagonale cm 8x10, tessuta con trafilato di ferro del diametro di 2,7 mm, conforme alle UNI-EN 10223-3 per le caratteristiche meccaniche e UNI-EN 10218 per le tolleranze sui diametri, avente carico di rottura compreso fra 350 e 500 N/mm<sup>2</sup> e allungamento minimo pari al 10%. La rete metallica a doppia torsione dovrà inoltre rispettare quanto previsto dalle "Linee Guida per la redazione di Capitolati per l'impiego di rete metallica a doppia torsione" emesse dalla Presidenza del Consiglio Superiore LL.PP., Commissione Relatrice n°16/2006, il 12 maggio 2006. La rete, protetta con rivestimenti in Lega ZnAl10% oppure in Leghe ZnAl e rivestimento plastico, in teli di larghezza ml 3.00, sarà fissata alla sommità ed al piede della parete rocciosa alla predisposta struttura di contenimento. I teli di rete dovranno essere legati tra loro ogni 20 cm con doppio filo metallico zincato del diametro di mm. 3; stessa legatura verrà effettuata alle funi correnti di sommità e struttura di contenimento inferiore, il tutto per fare aderire il più possibile il rivestimento di rete alla roccia. È compreso l'onere per*

f) esecuzione di nuove chiodature sia in parete che in testa in posizione più arretrata mediante ancoraggi metallici B450C - zincati- diametro 24 mm. Realizzazione in parete, con l'impiego di personale specializzato rocciatore provvisto dell'attrezzatura adeguata, di perforazione in roccia di qualsiasi natura e consistenza mediante l'uso di perforatrice portatile pneumatica a rotopercolazione fino ad una profondità di 6.00 m e del diametro di 42 mm. Compresa la pulizia del foro nonché la fornitura e posa in opera di barre d'acciaio B450C del diametro di 24 mm per il consolidamento di pareti rocciose. Compresa l'iniezione, fino a completa saturazione del foro, con biacca di cemento additivata con prodotti antiritiro, la fornitura e posa di idoneo golfare passacavo zincato. Compreso ogni onere inclusa la protezione con zincatura secondo EN 10264/2 classe B, sia della barra che delle piastre e relativi elementi di serraggio.

g) stesa di nuovi cavi di armatura mediante fornitura e posa in opera in parete di fune in trefoli d'acciaio zincato AMZ (Anima Metallica Zincata) per la realizzazione di struttura di sostegno e per orditure di maglia (rete armata) di rivestimenti in rete metallica a doppia torsione per la sostituzione e manutenzione di strutture paramassi. Compresa la zincatura secondo EN 10264/2 classe B, tesatura, fornitura e posa di redance ed idonea morsettatura. Fune in acciaio diametro mm 16.
