## **RELAZIONE TECNICA**

**Oggetto:** Intervento di ripristino, per rifacimento localizzato di porzione di copertura danneggiata e abbattimento n°2 cipressi

**Immobile:** CIMITERO DI CARMIGNANO, via del Camposanto, Carmignano (PO)

**Richiedente:** Comune di Carmignano

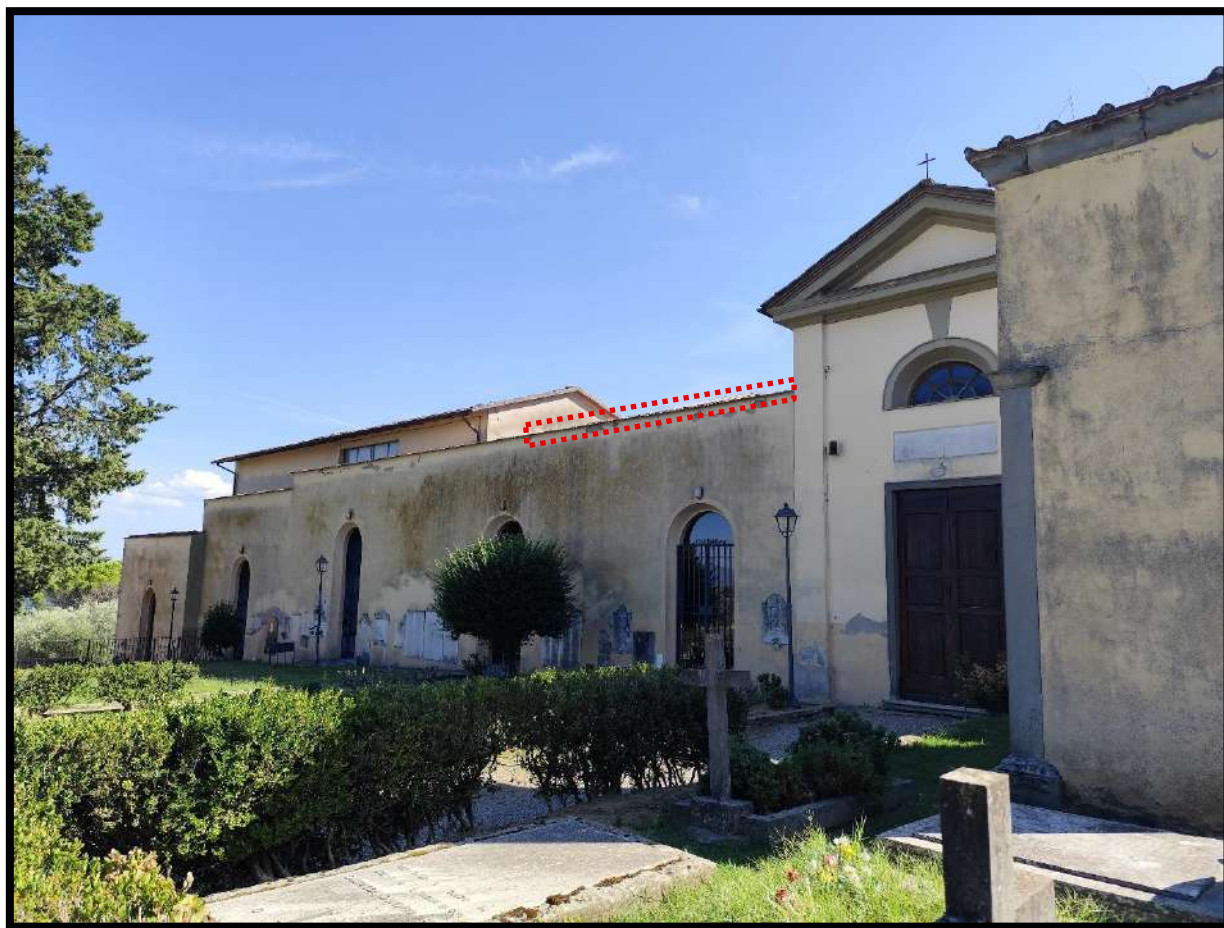
*Foto 14, con evidenziata la porzione di tetto oggetto di intervento*

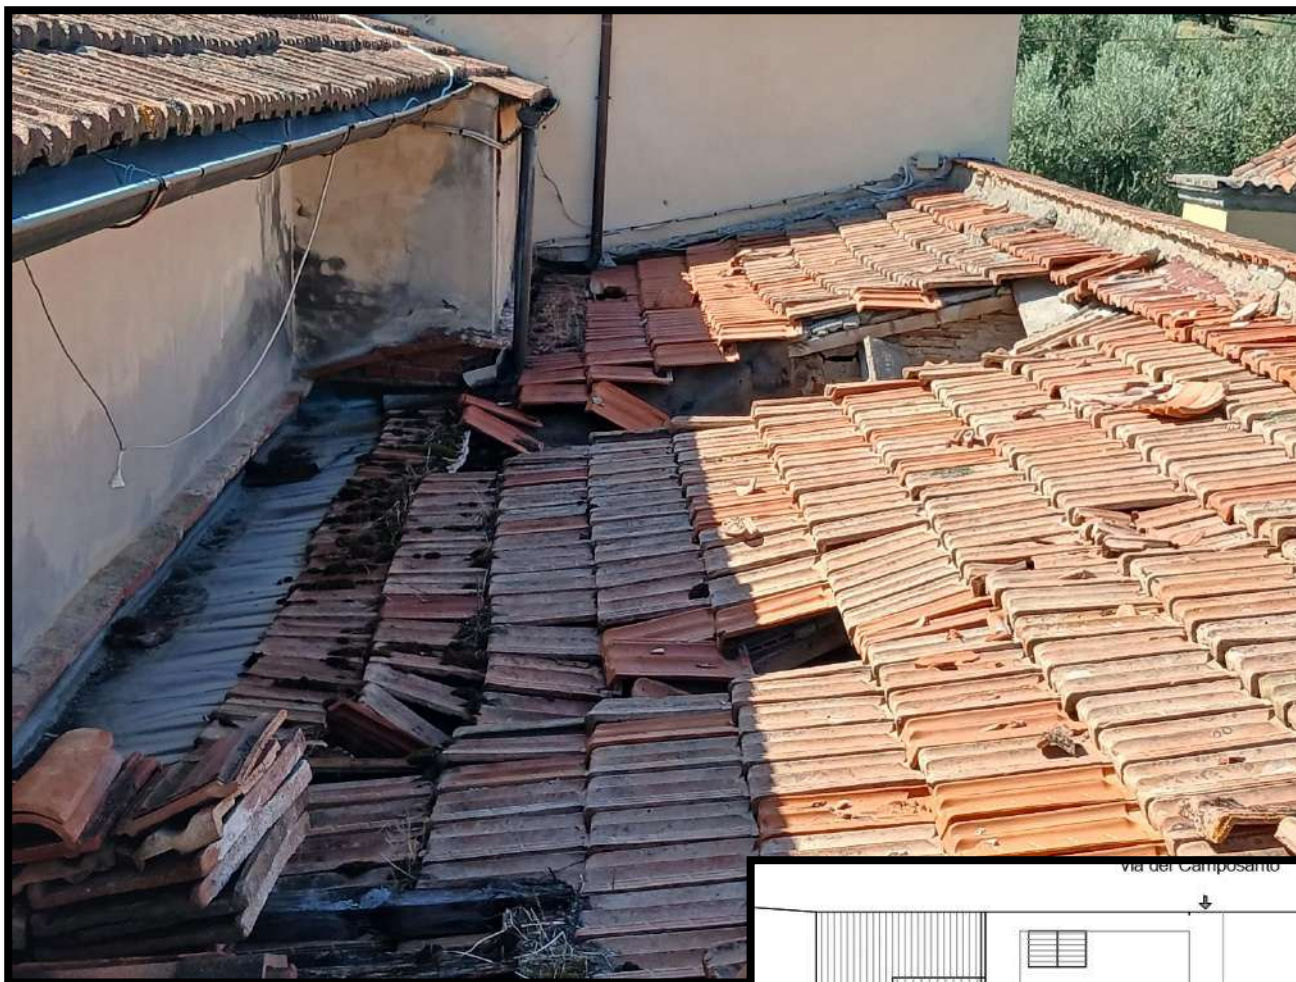
**Foto 15**

- *Stato di degrado e dissesto in atto:* L'assenza originaria di una guaina impermeabilizzante ha permesso il perdurare di gravi infiltrazioni meteoriche nel corso del tempo. L'umidità ha innescato un diffuso e profondo marciume degli elementi lignei, portando alla completa rottura a flessione e taglio di alcune travi e travetti, fino a causare il collasso strutturale di intere porzioni della falda (ved. foto 15 e 16)

- *Scelte progettuali e inquadramento strutturale:* Il ripristino consisterà nello smontaggio controllato della porzione danneggiata e nella sostituzione dell'orditura primaria e secondaria compromessa. I nuovi elementi portanti saranno realizzati in legno di abete. L'utilizzo di tale essenza lignea è tecnicamente ed esteticamente coerente e giustificato: l'orditura lignea è infatti confinata in un sottotetto inaccessibile e non visibile, e gli elementi originari compromessi risultano del tutto privi di valenza testimoniale o decorativa. Si procederà inoltre alla posa di nuove tavelle in laterizio in sostituzione di quelle attuali danneggiate, all'inserimento di una membrana impermeabilizzante (guaina) per prevenire futuri fenomeni infiltrativi a tutela del bene, e al rimontaggio del manto originale in tegole marsigliesi. Le tegole originarie saranno recuperate (dove possibile) e integrate con nuovi elementi compatibili esclusivamente dove le esistenti risultino mancanti o danneggiate.

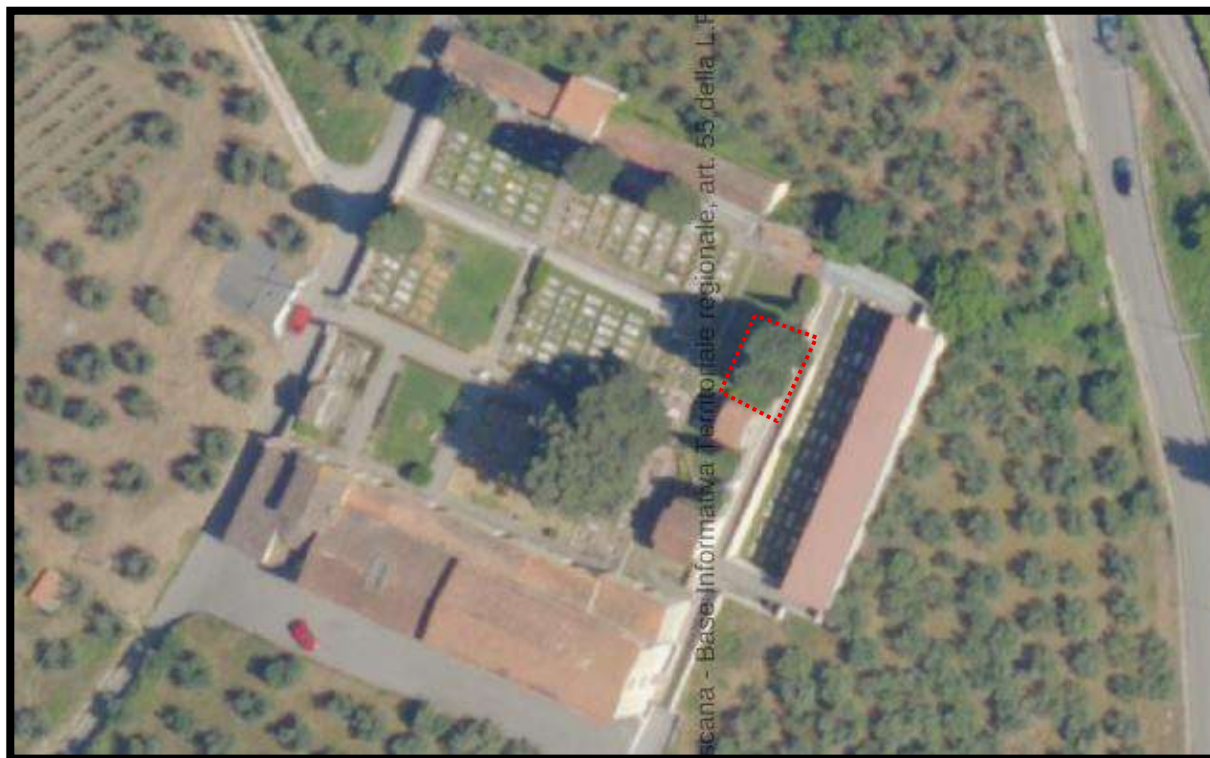
**Foto 17, foto aerea con evidenziati i due cipressi**

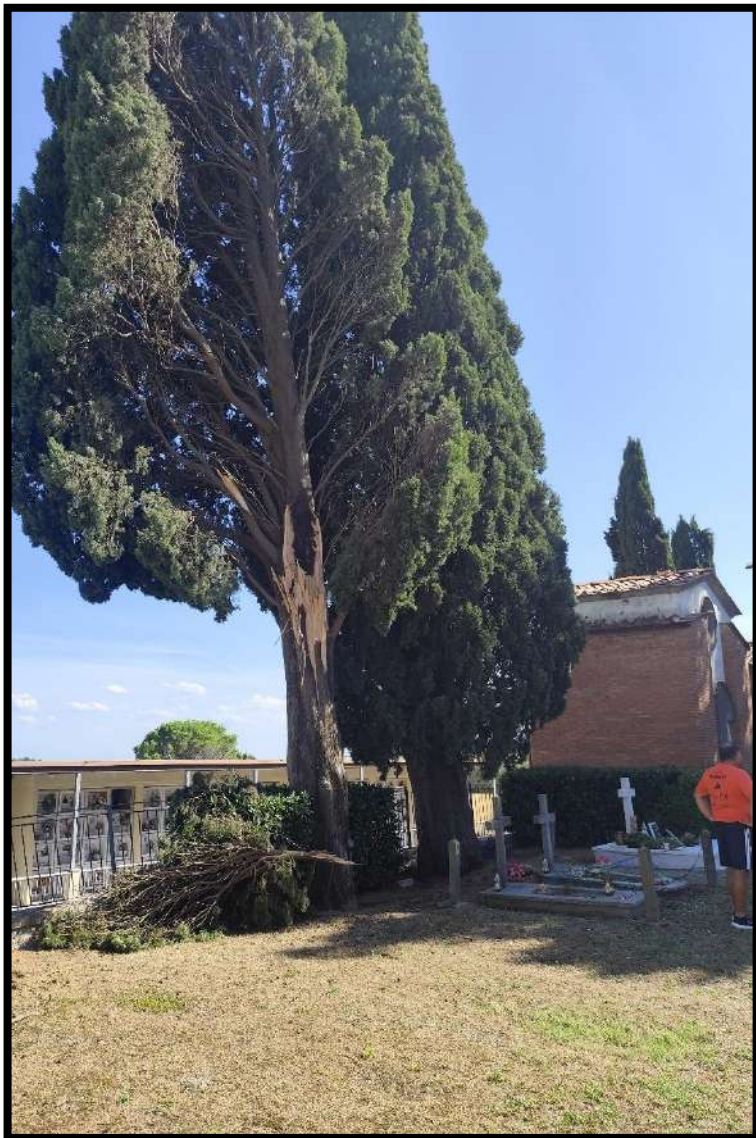
**Foto 18**

- *Stato di fatto:* La seconda lavorazione riguarda l'area a est del camposanto e si rende necessaria per tutelare la pubblica incolumità e preservare le vicine strutture murarie. Oggetto dell'intervento sono due esemplari di cipresso, cresciuti in stretta aderenza tra loro e ubicati in prossimità di un muro a retta (*ved. foto 17*). Uno dei due esemplari risulta fortemente compromesso a causa di pregressi danneggiamenti indotti dagli agenti atmosferici avversi (*ved. foto 18*).

- *Prescrizioni agronomiche:* A seguito di apposita indagine e perizia agronomica a firma della Dott.ssa Giulia Nannini (documentazione allegata alla presente relazione), è stata formalmente accertata e certificata la pericolosità statica delle due piante. Sulla scorta delle risultanze peritali, al fine di scongiurare il rischio di cedimenti improvvisi che arrecherebbero gravi danni a persone e ai manufatti storici adiacenti, è stato prescritto e si prevede in progetto il totale abbattimento di entrambi gli esemplari.
