Comune di Carmignano

Valutazione delle condizioni fitostatiche e della propensione al cedimento di n. 2 esemplari di *Cupressus sempervirens* L. presso il Cimitero Comunale di Carmignano

**RELAZIONE  
TECNICA**

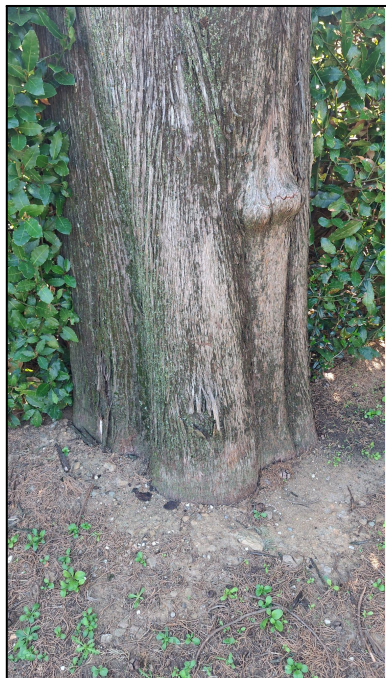
Foto 1a

**Radici e colletto:** L'analisi visiva della porzione ipogea e del colletto evidenzia una zolla di esplorazione radicale fortemente limitata dalla vicinanza del muro di contenimento e della siepe, senza alcuna radice affiorante visibile (Foto 1b). La conformazione della base suggerisce un probabile interrimento del colletto dovuto all'accumulo di terreno, condizione che espone i tessuti a rischi di asfissia e marciumi (Foto 1a). La parte più alta del colletto presenta i tipici cordoni scanalati della specie, ma manifesta un'evidente iperplasia localizzata (Foto 1a); tale anomalia tessutale può essere causata da risposte di compartimentazione a traumi meccanici, attacchi di insetti o infezioni da patogeni batterici e fungini. Infine, la presenza di diffusi danni corticali e fessurazioni rappresenta una porta d'ingresso per agenti di carie capaci di compromettere la tenuta strutturale dell'apparato radicale e del colletto.

L'analisi agronomica evidenzia l'impossibilità di eseguire interventi colturali idonei a garantire il ripristino delle condizioni minime di sicurezza. L'estensione della ferita da scosciatura e la presenza di una carie in stadio avanzato hanno infatti gravemente compromesso la sezione resistente del fusto, causa primaria dello sbrancamento registrato. Inoltre la perdita di parte dell'apparato epigeo ha alterato la risposta aerodinamica della chioma, determinando una redistribuzione sbilanciata e anomala dei carichi meccanici e delle forze di leva sull'intera struttura residua. Considerata l'elevata frequenza di pubblico dell'area circostante e il conseguente rischio per l'incolumità delle persone, si richiede l'abbattimento del soggetto e il successivo reimpianto di un nuovo esemplare di cipresso comune (*Cupressus sempervirens*).

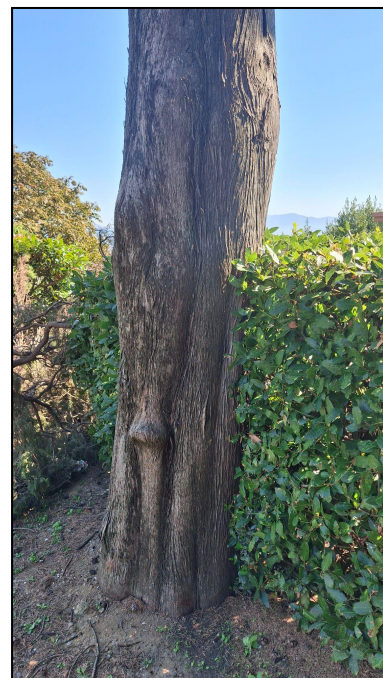
Foto 1b

**Fusto:** L'esame visivo mostra una marcata costolatura con cordoni ben sviluppati che assicurano la continuità strutturale verso il colletto. A circa metà della lunghezza del fusto si evidenzia una netta gibbosità circolare che interessa l'intera circonferenza (Foto 1b). Tale rigonfiamento si forma a seguito di un'iperplasia dei tessuti cambiali, attivata dalla pianta come meccanismo biomeccanico di compensazione per rafforzare le sezioni sottoposte a forti sollecitazioni di flessione, oppure come reazione di compartimentazione a seguito di stress fisiologici, ferite perimetrali o infezioni patogene. In corrispondenza della prima inserzione dei rami si rileva una grave criticità: lo sbrancamento di una branca di grandi dimensioni, avvenuto a seguito dell'intenso evento meteorologico del 21 agosto 2026, ha generato una vasta ferita aperta, al cui interno è chiaramente visibile la presenza di una carie del legno con tessuti anneriti e degradati. Tale lesione espone l'alburno e la corteccia circostante a estesi danni strutturali e alla continua penetrazione di agenti lignivori, compromettendo significativamente la sezione resistente del fusto e riducendo la tenuta meccanica e la stabilità complessiva del soggetto.

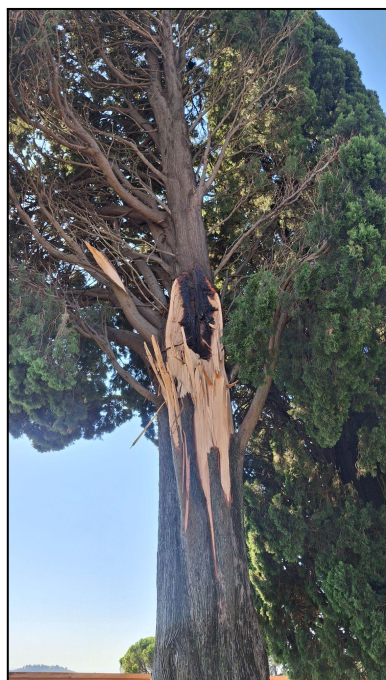
Foto 1c

**Chioma:** L'analisi dell'apparato epigeo evidenzia una grave alterazione della sua naturale architettura. A seguito dello scosciamento della grossa branca si osserva un'ampia ferita che ha drasticamente modificato il profilo della chioma, lasciando esposta la struttura interna (Foto 1c e Foto 1d). La chioma appare fortemente asimmetrica: presenta una netta compressione laterale e una riduzione dello spazio vegetativo dovuta alla

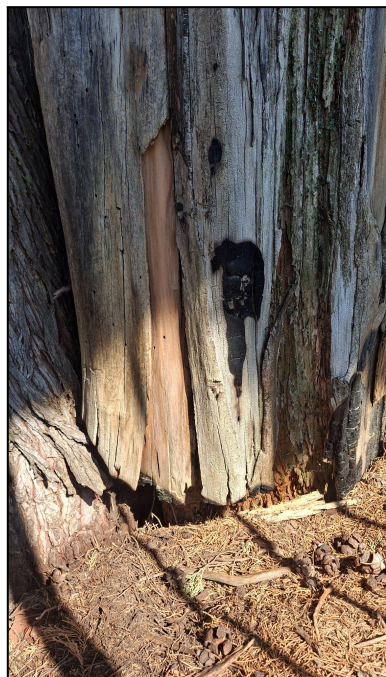
Foto 2a

**Radici e colletto:** La zolla d'esplorazione radicale risulta notevolmente compressa dalla presenza del muretto di contenimento (Foto 2b). Proprio lungo il lato adiacente al muretto si osserva una grave carie basale che risale direttamente sul colletto, con un'ampia cavità e la totale assenza di corteccia che lascia scoperto il legno sottostante (Foto 2a). Sul lato opposto si rileva invece un sollevamento della placca radicale, segnale di una potenziale perdita di ancoraggio al suolo. Sui tessuti legnosi messi a nudo si notano danni e fori riconducibili all'attacco di insetti xilofagi insediatisi a causa dello stato di sofferenza dell'albero (Foto 2a). La macchia di

colore nero fuliggine (Foto 2a) conferma la presenza di una carie del legno, verosimilmente sostenuta dallo stesso agente fungino lignivoro riscontrato sulla Pianta 1.

L'analisi agronomica evidenzia l'impossibilità di garantire il mantenimento del soggetto in condizioni di sicurezza. La grave compromissione dell'apparato radicale e del colletto, affetti da carie basale avanzata e necrosi, unita alla leggera inclinazione del fusto, pregiudica irrimediabilmente la stabilità meccanica della pianta. A questo quadro critico si aggiunge l'effetto dell'abbattimento richiesto della Pianta 1: avendo i due alberi sviluppato chiome strettamente compenstrate che agiscono come un'unica massa aerodinamica, la rimozione del primo soggetto esporrebbe la Pianta 2 a nuove e imprevedute sollecitazioni del vento, aumentandone drasticamente il rischio di schianto. Considerata l'ubicazione in un'area pubblica ad alta frequentazione, si richiede l'abbattimento dell'esemplare e il successivo reimpianto di un nuovo soggetto della medesima specie (*Cupressus sempervirens*).

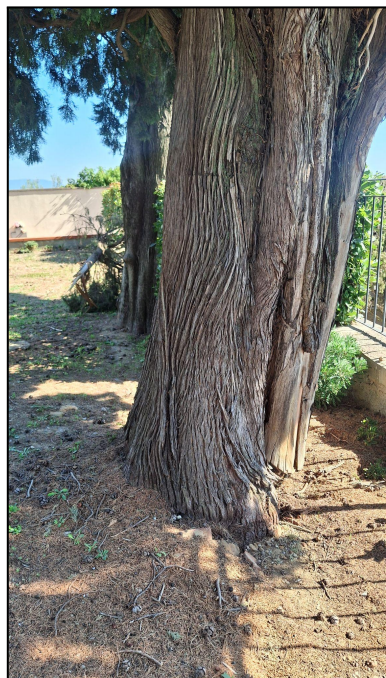
Foto 2c

**Fusto:** L'analisi del fusto 2 rileva marcate costolature scanalate lungo la corteccia e una leggera inclinazione dell'asse principale verso il muretto di contenimento. I danni al tessuto corticale e all'alburno costituiscono la diretta prosecuzione della carie basale, mettendo a nudo ampie porzioni di legno interno non più protette (Foto 2c). Lungo la superficie del fusto si riscontrano colature di resina — chiaro sintomo di una risposta di difesa da parte della pianta verso lesioni e agenti patogeni — unitamente a estesi danni da insetti xilofagi, evidenziati dai fori di sfarfallamento. Il quadro complessivo del fusto conferma quindi un irreversibile decadimento strutturale e funzionale dei tessuti conduttori e portanti.

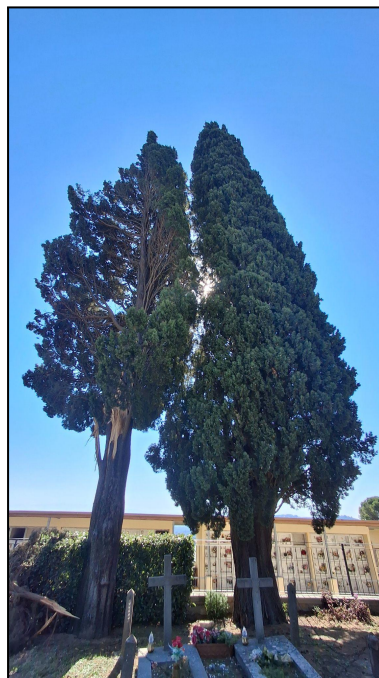
Foto 2d

competizione con la chioma della Pianta 2 (Foto 2d). La vigoria vegetativa generale risulta compromessa, come testimoniato dalla diffusa presenza di ramaglie e rami secchi all'interno della chioma residua. Questo disseccamento diffuso è indice di uno stato di sofferenza fisiologica; la presenza di rami morti, oltre a rappresentare un rischio immediato per la potenziale caduta di parti legnose, costituisce una porta d'ingresso per parassiti secondari e patogeni opportunisti, riducendo ulteriormente la capacità fotosintetica e la stabilità complessiva della pianta.
