Programma Triennale OO.PP. 2021/2023

**PROGETTO DI FATTIBILITA'
TECNICA ECONOMICA**

**PROGETTO ID 01
SICUREZZA PONTI**

2021/2023

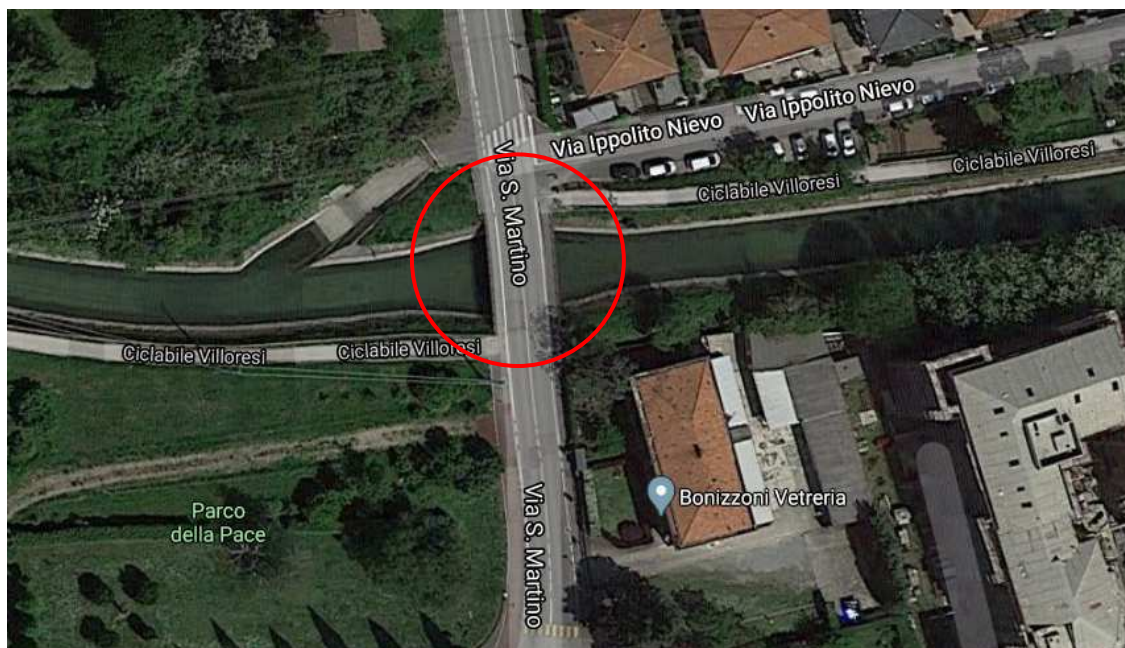
Ponte di Via San Martino

I parapetti esistenti si presentano inadeguati come sistema respingente per il traffico veicolare perché arrugginiti e deformati. In alcuni punti i montanti sono staccati perché corrosi alla base. La lamiera grecata costituente la soletta è corrosa con perdita di sezione.

Si propone di sostituire i parapetti esistenti con nuovi parapetti più robusti, utilizzando elementi metallici in abbinamento ad elementi in legno per un inserimento consono nel paesaggio circostante. Contestualmente si propone di eseguire anche il lavoro di ripristino dei cordoli che andranno ad inglobare i nuovi montanti dei parapetti.

Per la lamiera grecata andrà eseguito un intervento di pulizia dell'intradosso dell'impalcato e di pulizia dei ferri esposti con ricostruzione del copriferro (ad es sabbiatura).

Le zone ossidate delle travature metalliche dovranno essere opportunamente trattate con un intervento di sabbiatura ed applicazione di vernice protettiva. Le zone delle pile e delle spalle soggette a comparsa di patina biologica ed efflorescenze hanno bisogno di un intervento di idrolavaggio a pressione.

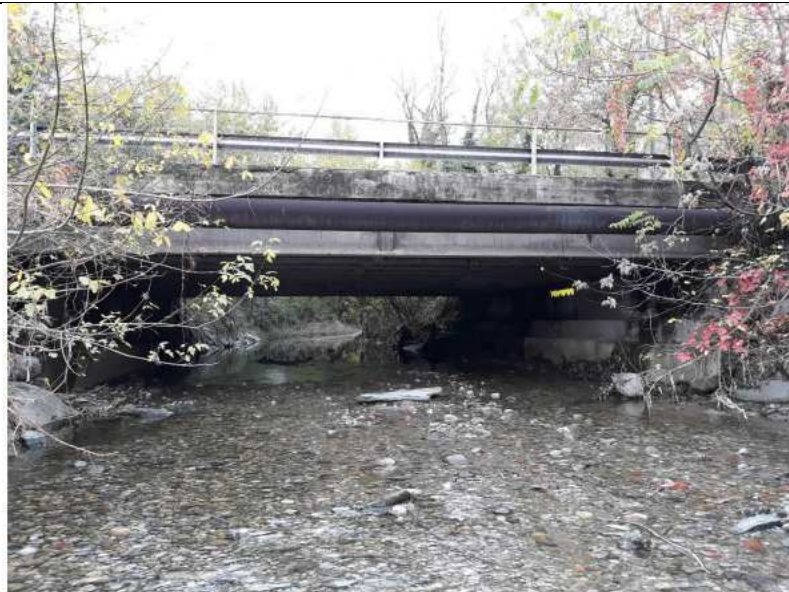
Vista laterale del ponte

Nei documenti di verifica strutturali redatti dalla società S.I.N.A. sono segnalati problemi di infiltrazioni d'acqua sulle due spalle ed ossidazione dei ferri della soletta. Sono inoltre segnalate problematiche anche sui due traversi della zona di appoggio della travata.

Si propone la creazione di un giunto trasversale sulla pavimentazione stradale prevedendo opportuno sistema di smaltimento delle acque dalla base dei giunti e collettamento in tubazioni (in pvc serie pesante) opportunamente dimensionate con scarico delle acque in pozzi perdenti. Le tubazioni di scarico andranno prolungate sotto l'intradosso delle travi e fuori dall'impronta delle spalle. E' opportuno prevedere l'impiego di pozzetti con diseoleatore.

E' inoltre necessario il ripristino del copriferro delle armature esposte dopo intervento di protezione delle stesse sulla soletta nella zona giunto e sulle spalle e il ripristino delle parti ammalorate di calcestruzzo del bordo delle travi nella zona del giunto. Occorre un trattamento di protezione dalle infiltrazioni del giunto longitudinale tra gli impalcati.

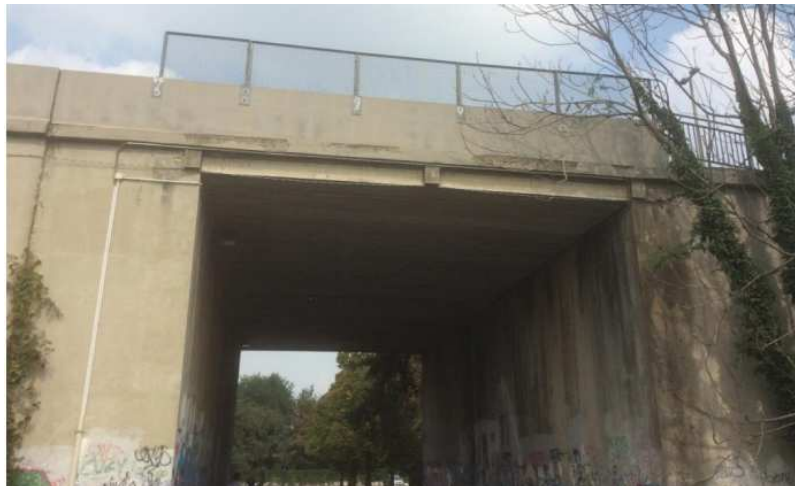
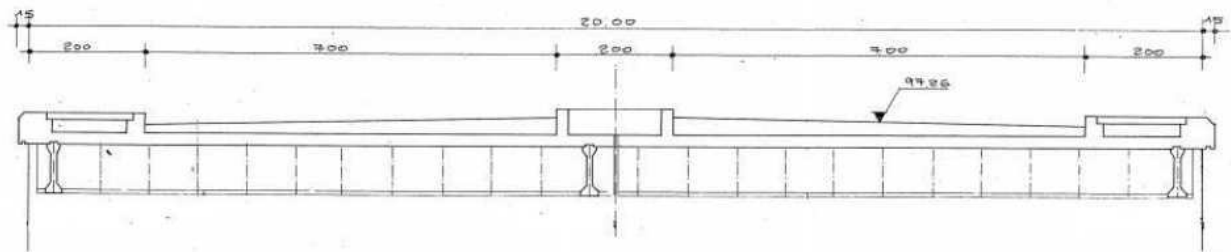
Sezione trasversale impalcato

Dall'ispezione effettuata dalla società S.I.N.A. spa sono state evidenziate infiltrazioni (dilavamenti) d'acqua proveniente dalla sede stradale superiore priva di giunti. Sono state escluse situazioni generali di crisi statica dell'opera, è stata però evidenziata la necessità di interventi di riparazione per gli effetti delle infiltrazioni dell'acqua. Maggiori problemi sono stati rilevati sui muri dei rilevati adiacenti, che sono spanciati provocando un cedimento del rilevato stradale e la fessurazione della pavimentazione stradale stessa. A tal proposito, quindi, è stata segnalata l'opportunità di proseguire il monitoraggio dello stato di avanzamento del degrado dell'opera nelle future ispezioni, integrandole con rilievi geometrici per la valutazione delle deformazioni ed eseguendo, nel caso, indagini termografiche per verificare l'intensità delle infiltrazioni. Durante l'ispezione la società S.I.N.A. Spa ha eseguito delle prove di carotaggio profondo con trapano al fine di identificare lo spessore al piede di detti muri: il risultato è stato che lo spessore è sicuramente maggiore di 80 cm.

Si propone la creazione di due giunti trasversali sulla pavimentazione stradale, prevedendo opportuno sistema di smaltimento delle acque. La struttura necessita del ripristino del copriferro delle armature esposte dopo intervento di protezione delle stesse. E' altresì opportuno il ripristino delle parti ammalorate di calcestruzzo e il ripristino dell'intonaco dei parapetti.

Rimozione della vegetazione a ridosso della struttura.

Si ritiene opportuno, come indicato nei piani di manutenzione, un monitoraggio dello stato di avanzamento del degrado dell'opera con valutazione delle deformazioni dei muri laterali e delle spalle in riferimento ai segnalati fenomeni di spanciamento.

E' inoltre opportuna l'esecuzione di indagini termografiche per verificare l'intensità delle infiltrazioni.

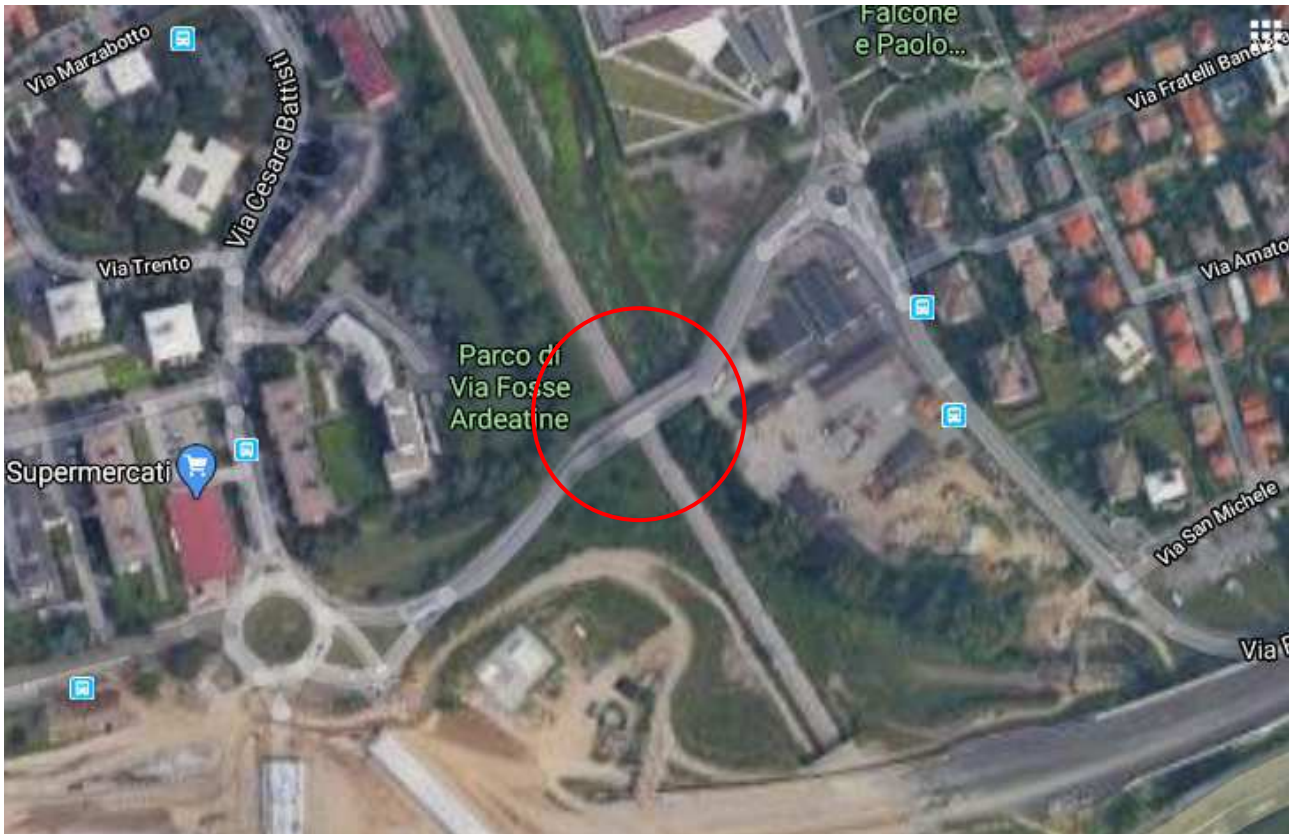
Inquadramento generale

Dall'ispezione effettuata dalla società S.I.N.A. spa, sono stati individuati importanti dilavamenti d'acqua provenienti dalla sede stradale superiore. In generale non sono state individuate situazioni critiche a livello strutturale dell'opera ma è stata evidenziata la necessità dell'esecuzione di interventi di manutenzione per gli effetti delle infiltrazioni d'acqua dalla pavimentazione (giunti). Maggiori problemi sono stati invece evidenziati sui muri dei rilevati adiacenti che sono spanciati, provocando un cedimento del rilevato stradale e relativa fessurazione della pavimentazione stradale stessa. A tal proposito, quindi, è stata segnalata l'opportunità di proseguire il monitoraggio dello stato di avanzamento del degrado dell'opera nelle future ispezioni, integrandole con monitoraggi specifici per spalle e pile per verificare eventuali spostamenti. E' stata inoltre segnalata l'opportunità di monitorare nel tempo il fuori piombo della spalla lato Milano e di verificare il grado di addensamento materiale del rilevato a tergo delle due spalle, eseguendo opportuni rilievi geometrici.

Si propone la realizzazione di n. 3 giunti a pettine sulla pavimentazione stradale (n.2 sulle spalle e n.1 sulla pila centrale). Previa verifica dell'esistenza di un sistema di smaltimento acque a tergo

delle spalle, si rende necessaria l'esecuzione, in assenza delle stesse, di canaline di raccolta delle acque e smaltimento adeguato fuori dalla struttura, con utilizzo di tubi e staffaggi al manufatto.

E' inoltre necessario il rifacimento della parte terminale del rilevato stradale lato Milano (con impermeabilizzazione del tunnel trasversale) ed eventualmente anche lato Torino.

Si ritiene opportuna anche l'esecuzione di tirantature con ausilio di catene e/o trefoli inguainati tra i muri nella parte alta, eseguiti dal rilevato lato Milano.

Si evidenzia la necessità di provvedere alle sigillature dei pannelli esterni per evitare le infiltrazioni d'acqua, alla riparazione del cordolo lesionato spalla lato Milano e alla sistemazione di parapetti metallici lungo i rilevati. Un ulteriore possibile intervento è la realizzazione di cordoli sommitali sui muri di contenimento, che lavorano come delle mensole, e la relativa tirantatura.

Rimozione della vegetazione infestante a ridosso della struttura.

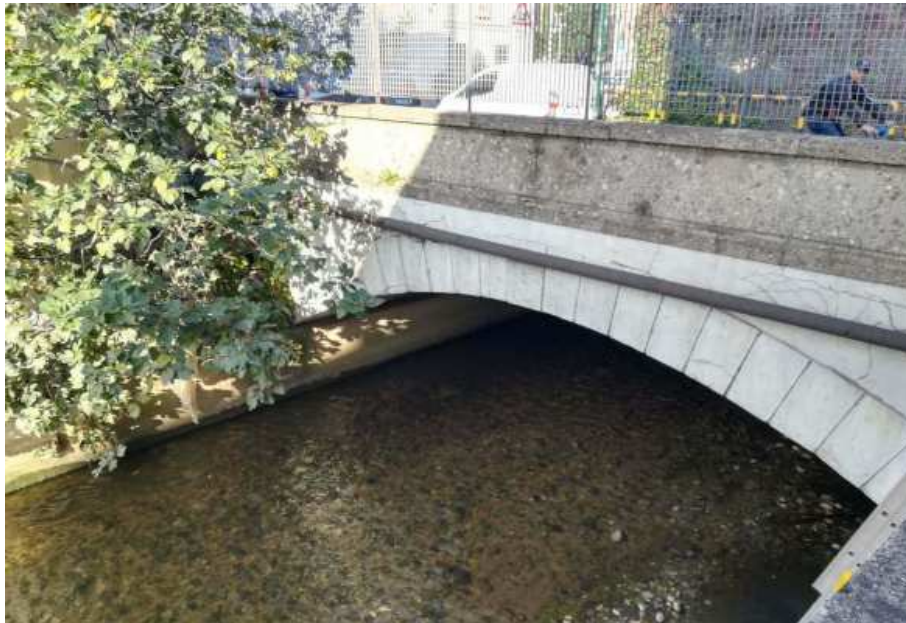
Veduta laterale

Dalle ispezioni effettuate dalla Società S.I.N.A. spa è emerso che sono presenti importanti dilavamenti d'acqua provenienti dalla sede stradale superiore. In generale non sembrano invece esserci situazioni critiche a livello strutturale dell'opera, ma sono necessari degli interventi di manutenzione per gli effetti delle infiltrazioni di acqua dal manto stradale. Evidenti sono invece le problematiche sui muri dei rilevati adiacenti, che sono spanciati, provocando un cedimento del rilevato stradale e relativa fessurazione della pavimentazione stradale stessa. A tal proposito, quindi, è stata segnalata l'opportunità di proseguire il monitoraggio dello stato di avanzamento del degrado dell'opera nelle future ispezioni, integrandole con monitoraggi specifici per spalle e pile per verificare eventuali spostamenti. E' stata inoltre segnalata l'opportunità di monitorare nel tempo il fuori piombo della spalla lato Milano e il grado di addensamento materiale rilevato a tergo delle due spalle, eseguendo rilievi geometrici/topografici a corredo.

Si ritiene opportuno il generale ripristino del copriferro dopo un trattamento di protezione delle armature, il ripristino del cls nelle parti ammalorate della soletta e il ripristino dell'intonaco dove perso. E' inoltre necessario provvedere alla verifica dell'inattività dello scarico presente nella spalla lato Milano.

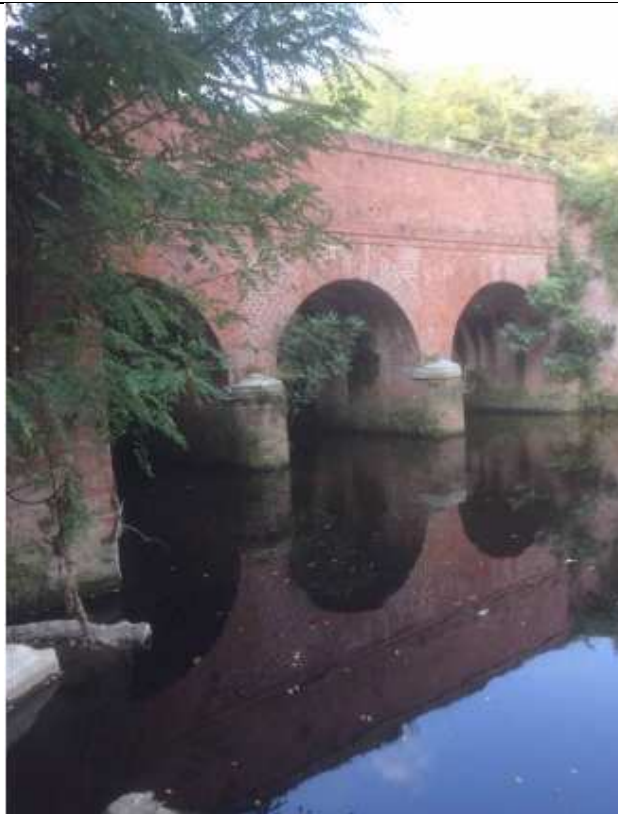
Ponte in muratura a tre arcate – veduta dal fiume Seveso

Dall'ispezione effettuata sono risultati forti infiltrazioni d'acqua provenienti dal canale Villoresi che, se non adeguatamente interrotte, potrebbero portare nel tempo ad aumentare il degrado delle strutture murarie, riducendo la capacità portante del ponte. A tal proposito, quindi, è stata segnalata l'opportunità di proseguire il monitoraggio dello stato di avanzamento del degrado dell'opera nelle future ispezioni. E' stato inoltre raccomandato di integrare le future ispezioni visive con indagini di compatibilità idraulica per verificarne il livello del fiume ed eventuali principi di scalzamento, effettuando nel caso delle indagini termografiche per verificare l'origine delle infiltrazioni e il prelievo di muratura e malta per verificare stato e consistenza dei materiali. Consigliata una campagna di rilievi per ricostruire la geometria dell'opera e per condurre future analisi di stabilità dell'opera.

A causa delle rilevanti infiltrazioni provenienti dal canale Villoresi occorre provvedere alla impermeabilizzazione del fondo dello stesso per una adeguata estensione. E' inoltre opportuno provvedere alla pulizia delle superfici in mattoni e prevedere eventuali trattamenti protettivi. Rimozione della vegetazione infestante. Ricucitura fessure su muro di sponda lato monte.

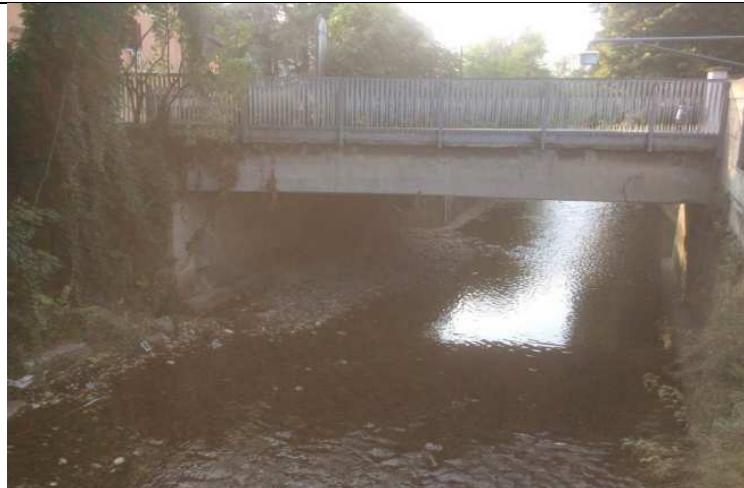
Vista laterale

Dai dati ricavati dall'ispezione operata dalla Società S.I.N.A. S.p.A. l'opera non presenta particolari ammaloramenti significativi e di particolare intensità. E' stato osservato, in particolare, in corrispondenza della trave di bordo lato valle un evidente degrado del materiale nella zona di appoggio, mentre in altre parti risultano minimi degradi relativi a distacchi del copriferro. A tal proposito, quindi, è stato considerato opportuno proseguire il monitoraggio dello stato di avanzamento del degrado dell'opera nelle future ispezioni, integrando le ispezioni visive con indagini di tipo non distruttivo (sclerometriche, ultrasoniche, pacometriche) da eseguire sugli elementi strutturali principali, al fine di mantenere monitorato l'avanzamento del degrado intrinseco dei materiali. In conclusione, dall'ispezione visiva effettuata, si ritiene comunque che la capacità portante dell'opera sia ancora integra.

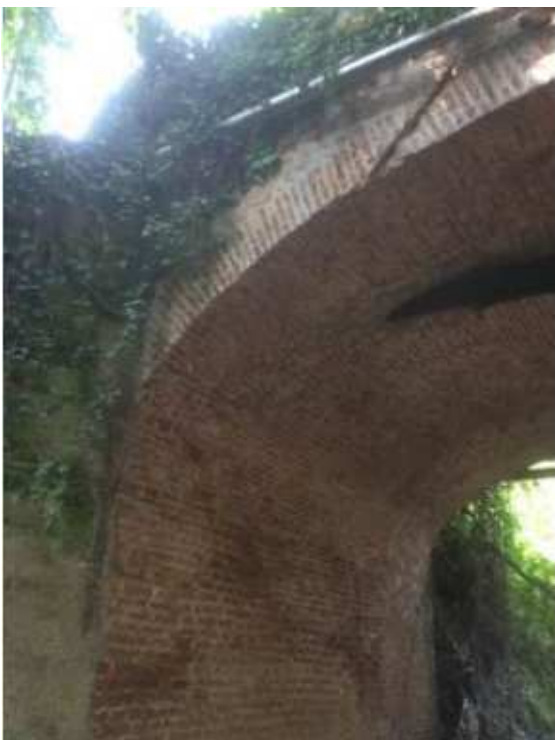
Vista dal basso del ponte

Per quanto concerne l'ispezione condotta dalla società S.I.N.A. s.p.a., sul ponte in muratura il cordolo alla base delle spalle appare eroso dall'acqua, difatti è possibile intravedere dello scalzamento sotto la spalla, così come il cordolo posto a protezione delle spalle appare poco idoneo, infatti l'acqua passando sotto il cordolo arriva a diretto contatto con la muratura della spalla. Infine, una delle catene usate per bloccare trasversalmente la muratura posta sul fianco di valle è deteriorata.

Dall'ispezione effettuata dai tecnici della società S.I.N.A. spa, non sono in generale risultati visibili segni di sofferenza particolari nelle due strutture. E' da valutare l'adeguatezza dei parapetti sul ponte carrabile. A tal proposito, quindi, è stato valutato opportuno proseguire il monitoraggio dello stato di avanzamento del degrado dell'opera nelle future ispezioni, integrando le ispezioni visive con prelievi di campione di materiale per migliorare la conoscenza dell'opera e verificare lo stato di consistenza dei materiali stessi. Per quanto riguarda la passerella è stato inoltre raccomandato di integrare le ispezioni con prove georadar per verificare le eventuali interferenze tra le piante con i micropali.

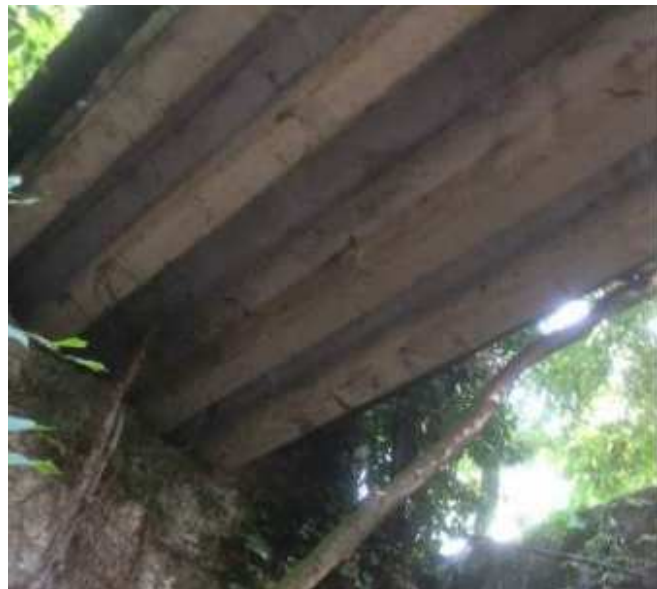
Vista dal basso della passerella

In merito all'ispezione condotta sulla passerella pedonale, è stato verificato che le staffe delle travi sono scoperte all'intradosso, segno di un copriferro insufficiente. In generale non si sono rilevati comunque significati stati fessurativi sulle travi. Per quanto riguarda invece le spalle, in corrispondenza e al momento dell'ispezione è stata rilevata una folta vegetazione, la cui eventuale rimozione è da valutare con attenzione visto che le radici probabilmente interferiscono con i micropali. Per quel che concerne il terreno sottostante la fondazione lato Torino la stessa è apparsa erosa dall'acqua mentre i cordoli laterali in calcestruzzo al momento dell'indagine risultavano essere ricoperti da materiale vegetale.

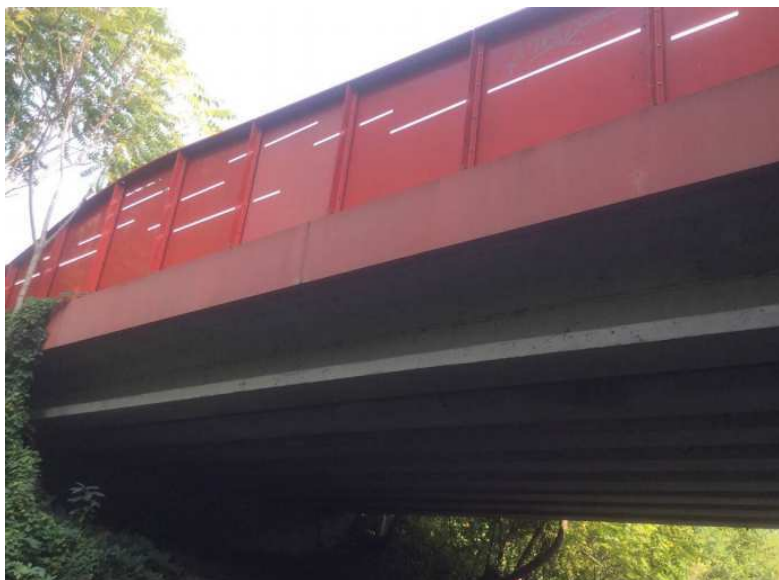
Vista laterale e particolare parapetti

Per quanto concerne l'ispezione condotta dalla società S.I.N.A. s.p.a. sul ponte non sono stati riscontrati problemi fessurativi significati né sulle spalle né sulle travi; sono stati osservati solamente dei dilavamenti del calcestruzzo di alcune travi in corrispondenza degli scarichi delle acque piovane del ponte poste tra le travi, non correttamente prolungati oltre l'intradosso delle stesse; infatti due travi, in alcuni punti delimitati, mostrano il bulbo inferiore e parte dell'intradosso dilavato. Per quanto riguarda l'estradosso dell'opera, la superficie asfaltata sono state rilevate alcune fessurazioni che però non sono imputabili a cedimenti della struttura sottostante.

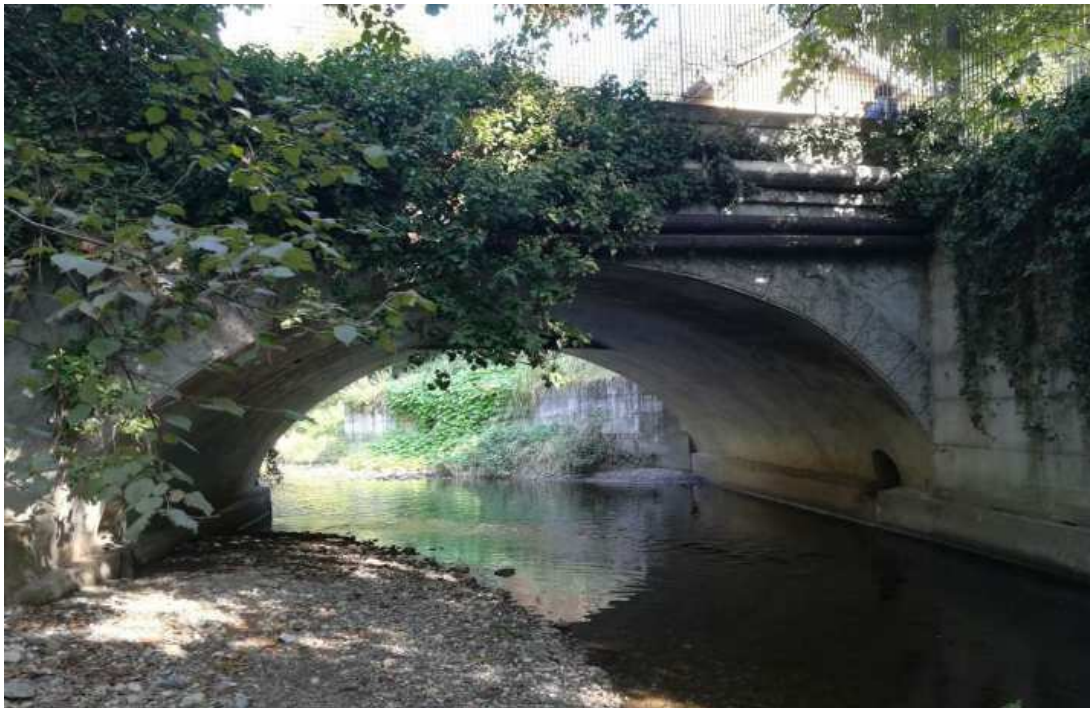
Dall'ispezione condotta dalla società S.I.N.A. s.p.a., in entrambe le spalle è stata verificata la presenza di sbocchi di condotti fognari. In particolare quello lato Torino è stato rilevato attivo nel momento dell'ispezione. Per quanto concerne le risultanze dell'ispezione condotta sul ponte sull'intradosso dell'arco sono stati rilevati sgretolamenti dell'intonaco e macchie di umidità; non sono state invece rilevate anomalie fessurative sull'arco o nelle spalle-fondazioni (per la parte visibile); è stato evidenziato un condotto inglobato all'interno della struttura dell'arco, nonché altre condutture di servizio agganciate al lato del cordolo esterno. Per quanto concerne la sovrastruttura, sulla pavimentazione stradale sono state rilevate delle fessure trasversali in corrispondenza della spalla Milano. Non sono state osservate problematiche nei muri di sponda in calcestruzzo lato valle. Non è stato possibile visionare i muri lato monte.

A valle del ponte è stato osservato un certo degrado dei muri di sponda in mattoni lato Milano con presenza di alberature emergenti. Sempre a valle, ma dal lato Torino, è stata rilevato un albero che in caso di caduta potrebbe provocare un successivo accumulo di detriti.

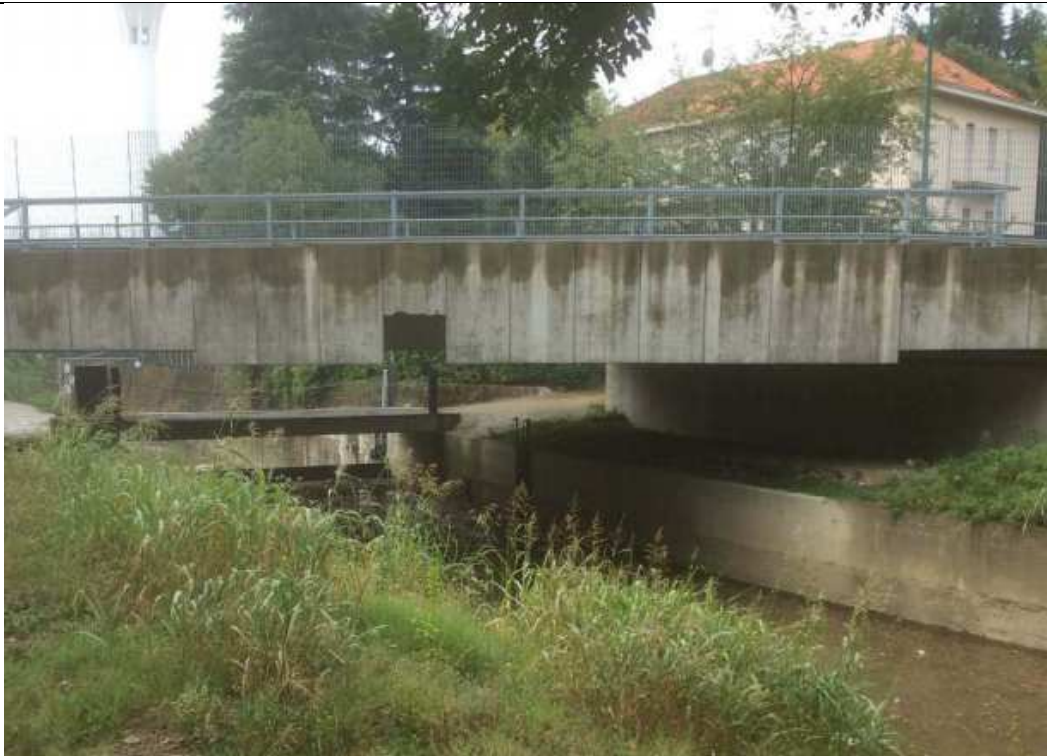
Vista laterale - sponde fiume Seveso

Dall'ispezione effettuata dai tecnici della società S.I.N.A. s.p.a. non si sono riscontrati segni di sofferenza della struttura, che mantiene le sue capacità portanti. A tal proposito, quindi, è stato valutato opportuno proseguire il monitoraggio dello stato di avanzamento del degrado dell'opera nelle future ispezioni, integrando le ispezioni visive con indagini di compatibilità idraulica per verificare il livello del fiume ed eventuali principi di scalzamento, indagini termografiche per verificare l'origine delle infiltrazioni e per migliorare la situazione del manto stradale.

Segnalazioni strutturali: L'appoggio 11 sopra la spalla lato Torino in neoprene armato risulta parzialmente fuori sede.

Altre Segnalazioni: Un pannello a monte del fiume risulta essere danneggiato.
