## **RELAZIONE TECNICA**

**Oggetto:** Intervento di ripristino, per rifacimento localizzato di porzione di copertura danneggiata e abbattimento n°2 cipressi

**Immobile:** CIMITERO DI CARMIGNANO, via del Camposanto, Carmignano (PO)

**Richiedente:** Comune di Carmignano

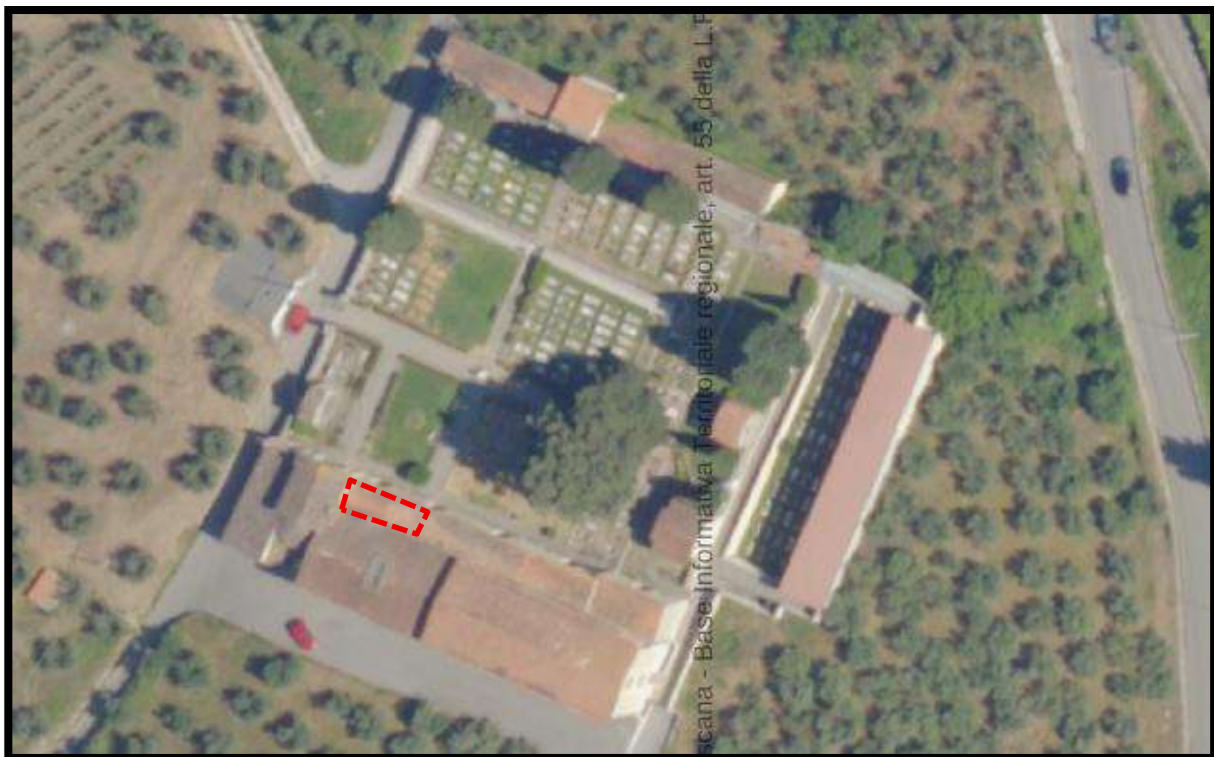
***Foto 13, foto aerea con evidenziata la porzione oggetto di intervento***

- ***Localizzazione e caratteristiche costruttive:*** L'intervento strutturale è localizzato sul corpo di fabbrica edificato alla fine del XIX secolo, posto in aderenza al lato destro della cappella centrale (***ved. foto 13 e 14***) La copertura si configura ad un'unica falda, costituita da un'orditura primaria e secondaria lignea, con sovrastante scempiato in tavelle di laterizio e manto di tenuta in tegole marsigliesi. Dal punto di vista spaziale, l'intradosso della copertura non è visibile in quanto separato dal sottostante vano (ospitante le sepolture a parete) da un soffitto a volta. Il volume del sottotetto risulta pertanto completamente cieco, non accessibile e non ispezionabile.

- *Scelte progettuali e inquadramento strutturale:* Il ripristino consisterà nello smontaggio controllato della porzione danneggiata e nella sostituzione dell'orditura primaria e secondaria compromessa. I nuovi elementi portanti saranno realizzati in legno di abete. L'utilizzo di tale essenza lignea è tecnicamente ed esteticamente coerente e giustificato: l'orditura lignea è infatti confinata in un sottotetto inaccessibile e non visibile, e gli elementi originari compromessi risultano del tutto privi di valenza testimoniale o decorativa. Si procederà inoltre alla posa di nuove tavelle in laterizio in sostituzione di quelle attuali danneggiate, all'inserimento di una membrana impermeabilizzante (guaina) per prevenire futuri fenomeni infiltrativi a tutela del bene, e al rimontaggio del manto originale in tegole marsigliesi. Le tegole originarie saranno recuperate (dove possibile) e integrate con nuovi elementi compatibili esclusivamente dove le esistenti risultino mancanti o danneggiate.

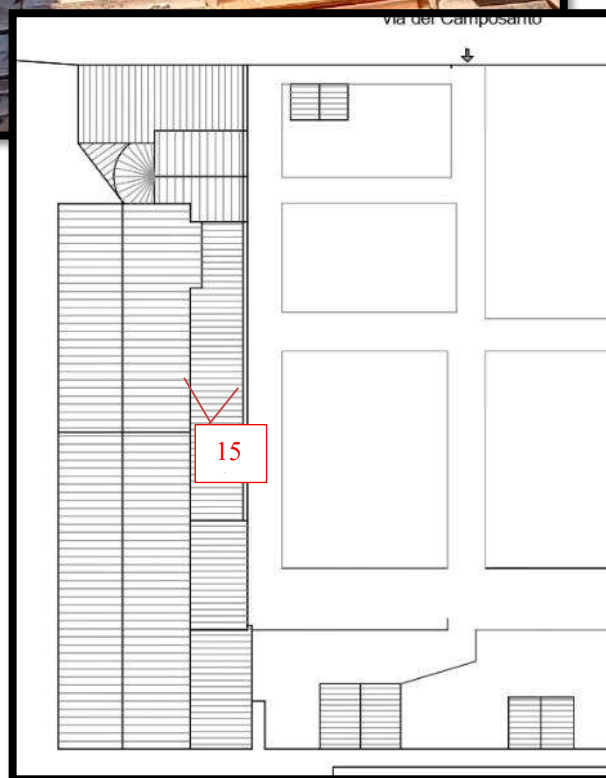
**Foto 15**

- *Stato di degrado e dissesto in atto:* L'assenza originaria di una guaina impermeabilizzante ha permesso il perdurare di gravi infiltrazioni meteoriche nel corso del tempo. L'umidità ha innescato un diffuso e profondo marciume degli elementi lignei, portando alla completa rottura a flessione e taglio di alcune travi e travetti, fino a causare il collasso strutturale di intere porzioni della falda (ved. foto 15 e 16)

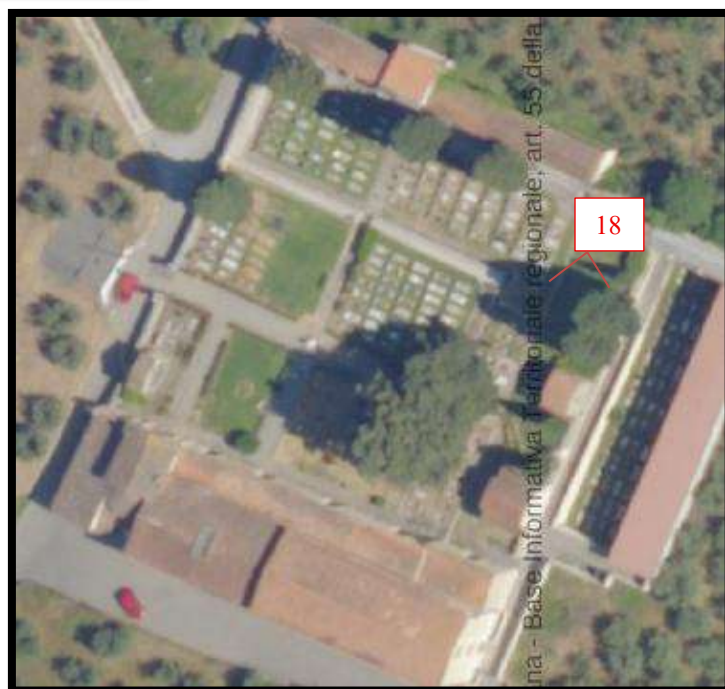
**Foto 18**

- *Stato di fatto:* La seconda lavorazione riguarda l'area a est del camposanto e si rende necessaria per tutelare la pubblica incolumità e preservare le vicine strutture murarie. Oggetto dell'intervento sono due esemplari di cipresso, cresciuti in stretta aderenza tra loro e ubicati in prossimità di un muro a retta (*ved. foto 17*). Uno dei due esemplari risulta fortemente compromesso a causa di pregressi danneggiamenti indotti dagli agenti atmosferici avversi (*ved. foto 18*).

- *Prescrizioni agronomiche:* A seguito di apposita indagine e perizia agronomica a firma della Dott.ssa Giulia Nannini (documentazione allegata alla presente relazione), è stata formalmente accertata e certificata la pericolosità statica delle due piante. Sulla scorta delle risultanze peritali, al fine di scongiurare il rischio di cedimenti improvvisi che arrecherebbero gravi danni a persone e ai manufatti storici adiacenti, è stato prescritto e si prevede in progetto il totale abbattimento di entrambi gli esemplari.
