Programma Triennale OO.PP. 2021/2023

**PROGETTO DI FATTIBILITA'
TECNICA ECONOMICA**

**PROGETTO ID 01
SICUREZZA PONTI**

2021/2023

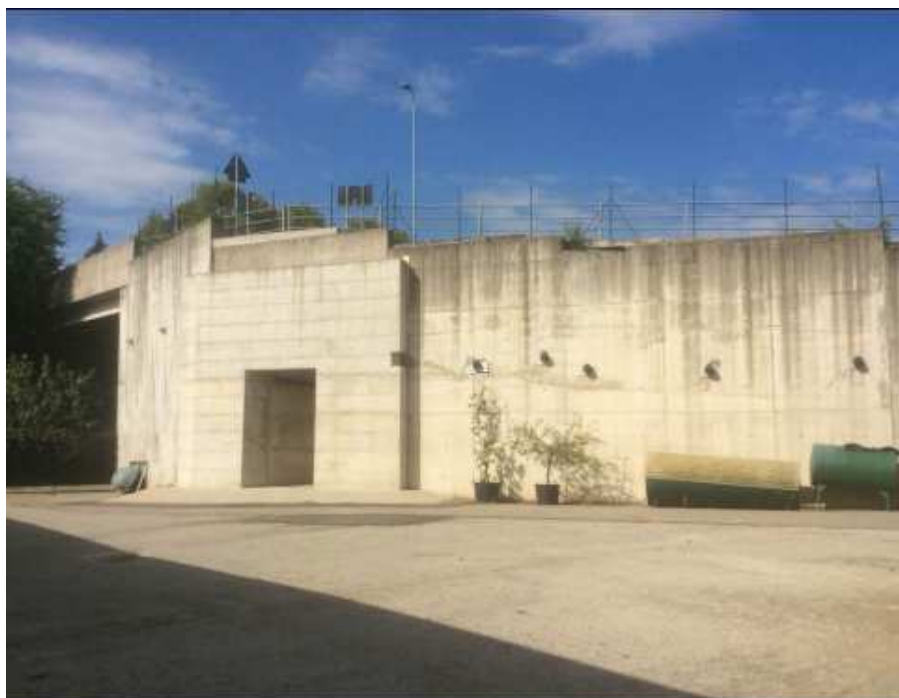
Particolari muro di contenimento rilevato - Lato Milano

Dall'ispezione effettuata dalla società S.I.N.A. spa, sono stati individuati importanti dilavamenti d'acqua provenienti dalla sede stradale superiore. In generale non sono state individuate situazioni critiche a livello strutturale dell'opera ma è stata evidenziata la necessità dell'esecuzione di interventi di manutenzione per gli effetti delle infiltrazioni d'acqua dalla pavimentazione (giunti). Maggiori problemi sono stati invece evidenziati sui muri dei rilevati adiacenti che sono spanciati, provocando un cedimento del rilevato stradale e relativa fessurazione della pavimentazione stradale stessa. A tal proposito, quindi, è stata segnalata l'opportunità di proseguire il monitoraggio dello stato di avanzamento del degrado dell'opera nelle future ispezioni, integrandole con monitoraggi specifici per spalle e pile per verificare eventuali spostamenti. E' stata inoltre segnalata l'opportunità di monitorare nel tempo il fuori piombo della spalla lato Milano e di verificare il grado di addensamento materiale del rilevato a tergo delle due spalle, eseguendo opportuni rilievi geometrici.

Monitoraggio degli spostamenti dei muri di spalla e della pila centrale nei punti significativi del rilevato stradale (in particolare lato Milano).

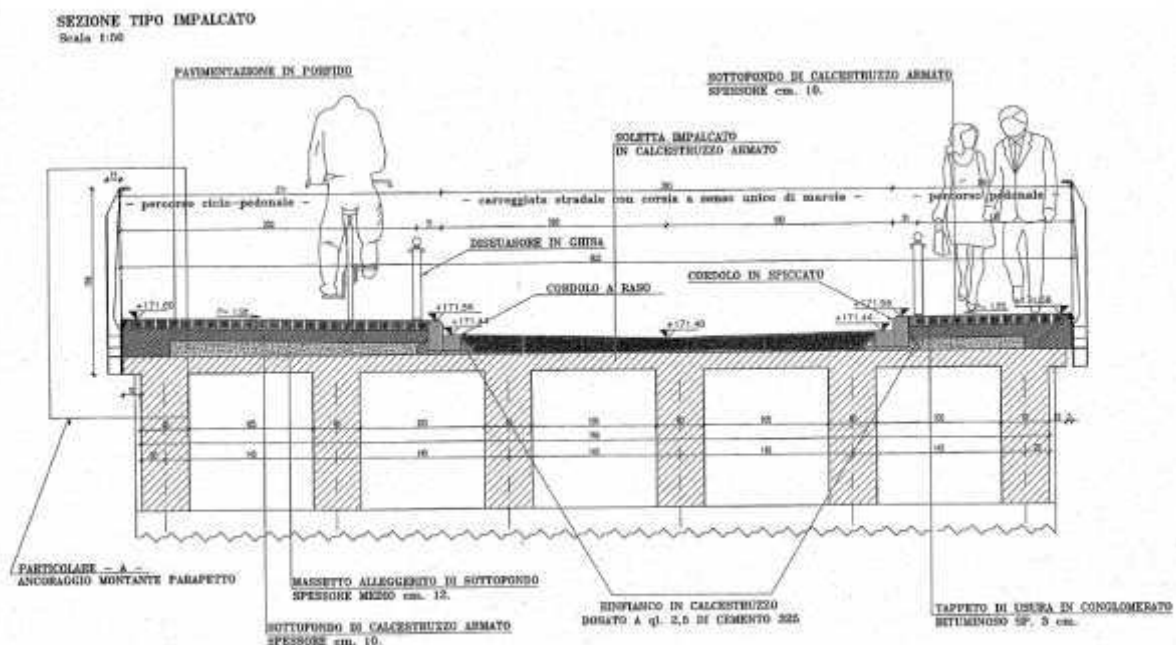
Figura 3 - Sezione impalcato

Dai dati ricavati dall'ispezione operata dalla Società S.I.N.A. S.p.A. l'opera non presenta particolari ammaloramenti significativi e di particolare intensità. E' stato osservato, in particolare, in corrispondenza della trave di bordo lato valle un evidente degrado del materiale nella zona di appoggio, mentre in altre parti risultano minimi degradi relativi a distacchi del copriferro. A tal proposito, quindi, è stato considerato opportuno proseguire il monitoraggio dello stato di avanzamento del degrado dell'opera nelle future ispezioni, integrando le ispezioni visive con indagini di tipo non distruttivo (sclerometriche, ultrasoniche, pacometriche) da eseguire sugli elementi strutturali principali, al fine di mantenere monitorato l'avanzamento del degrado intrinseco dei materiali. In conclusione, dall'ispezione visiva effettuata, si ritiene comunque che la capacità portante dell'opera sia ancora integra.
